**АКТ ОБСЛЕДОВАНИЯ
Государственного профессионального образовательного учреждения
«Ленинск-Кузнецкого политехнического техникума»
К ПАСПОРТУ ДОСТУПНОСТИ ОСИ**

I. Результаты обследования:
1. Территории, прилегающей к зданию (участка)
учебно-административное здание, г. Ленинск-Кузнецкий,
пр. Текстильщиков, 4/5

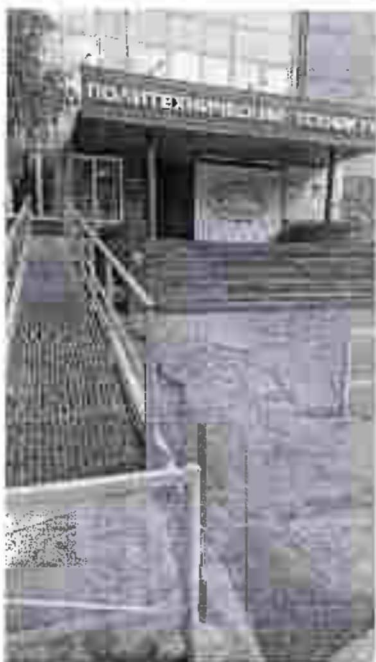
Фото 1

№ п/п	Наименование функционально-планировочного элемента	Наличие элемента			Выявленные нарушения и замечания		Работы по адаптации объектов	
		есть/нет	№ на плане	№ фото	Содержание	Значимо для инвалида (категория)	Содержание	Виды работ
2.1	Лестница (наружная)	есть		1,2				
2.2	Пандус (наружный)	есть		1				
2.3	Дверь (входная)	есть		3	Дверные пороги превышают 0,014 м; Дверь не закрывается с задержкой минимум 5 секунд при открытии на 90 градусов	К	Установить доводчик с задержкой закрывания дверей, привести пороги в соответствие.	Текущей ремонт
2.4	Тамбур	есть		5				
	ОБЩИЕ требования к зоне

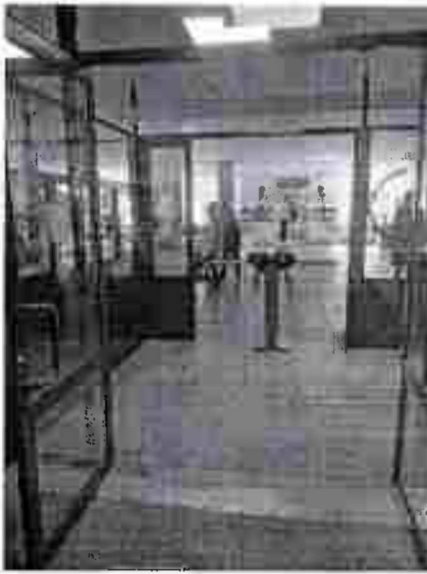
Φοτο 5

№ п/п	Наименование функционально-планировочного элемента	Наличие элемента			Выявленные нарушения и замечания		Работы по адаптации объектов	
		Есть /нет	№ на плане	№ фото	Содержание	Значимо для инвалида (категория)	Содержание	Виды работ
1	Коридор (тамбур)	есть	☞	5	☞	☞	☞	☞
2	Лестница (внутри здания)	есть	☞	6	☞	☞	☞	☞
3	Пандус (внутри здания)	нет	☞	☞	☞	☞	☞	☞
4	Лифт пассажирский (или подъемник)	нет	☞	☞	☞	☞	☞	☞
5	Дверь	есть	☞	6	☞	☞	☞	☞
6	Пути эвакуации (в т.ч. зоны безопасности)	есть	☞	8	☞	☞	☞	☞
7	ОБЩИЕ требования к зоне	☞	☞	☞	☞	☞	☞	☞

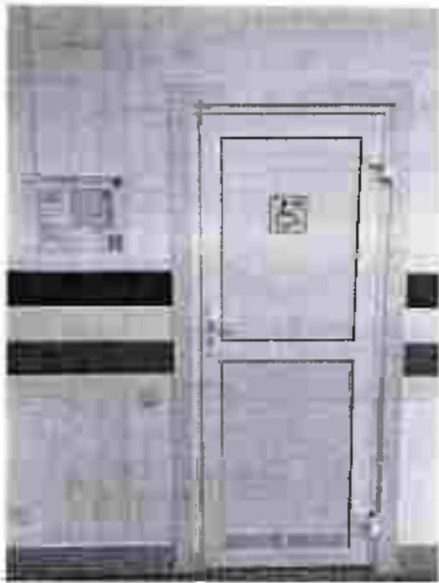
Φοτο 9

№ п/п	Наименование функционально-планировочного элемента	Наличие элемента			Выявленные нарушения и замечания		Работы по адаптации объектов	
		Есть/нет	№ на плане	№ фото	Содержание	Значимо для инвалида (категория)	Содержание	Виды работ
1	Туалетная комната	есть		9,10,11				
2	Душевая/ванная комната	нет						
3	Бытовая комната (раздевалка)	нет						
4	ОБЩИЕ требования к зоне

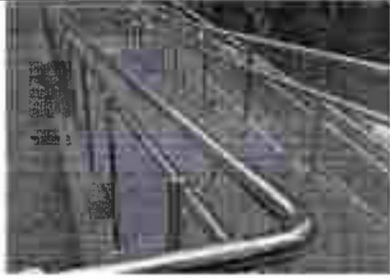
включая МГН		
2.1.	Установить поручни, имеющие безопасную конструкцию вдоль обеих сторон пандуса и открытой лестницы.	П.6.2.11 СП 59.13330.2016

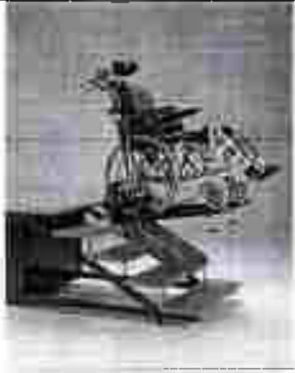
3.3	Приобрести мобильный подъемник. Пример: Подъемник лестничный гусеничный мобильный Т09 "Roby" РРР	П. 5.2.13 СП 59.13330.2016
